**ΠΟΡΙΣΜΑ ΔΙΕΡΕΥΝΗΣΗΣ ΑΤΥΧΗΜΑΤΟΣ  
ΥΠΕΡΕΛΑΦΡΟΥ Α/ΦΟΥΣ ΟΚ - JUG19  
ΣΤΗΝ ΠΕΡΙΟΧΗ ΤΗΣ ΚΩΠΑΪΔΑΣ  
ΤΗΝ 31<sup>Η</sup> ΜΑΪΟΥ 2009**

ΑΡ. ΠΟΡΙΣΜΑΤΟΣ 05/2010

**ΕΠΙΤΡΟΠΗ ΔΙΕΡΕΥΝΗΣΗΣ ΑΤΥΧΗΜΑΤΩΝ ΚΑΙ  
ΑΣΦΑΛΕΙΑΣ ΠΤΗΣΕΩΝ  
(ΕΔΑΑΠ)**

**Α/φους OK - JUG19 στην περιοχή της Κωπαΐδας  
την 31<sup>η</sup> Μαΐου 2009**

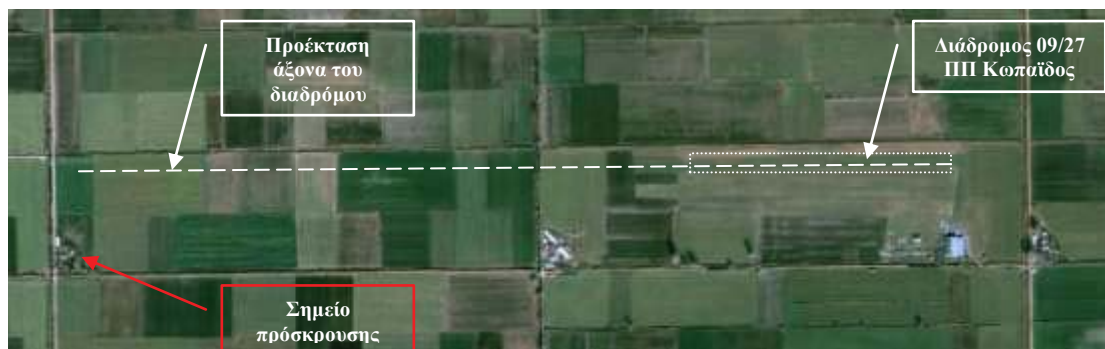
Φωτ. 1

Οι παρευρισκόμενοι οι οποίοι προσέτρεξαν προς το μέρος από όπου ακούστηκε ο θόρυβος, βρήκαν το α/φ να έχει προσκρούσει με το ρύγχος στο έδαφος σε σημείο το οποίο απέχει 1300 m από το κατώφλι του διαδρόμου 09 και 130 m περίπου αριστερά από την προέκταση του άξονα του διαδρόμου (Φωτ. 1).

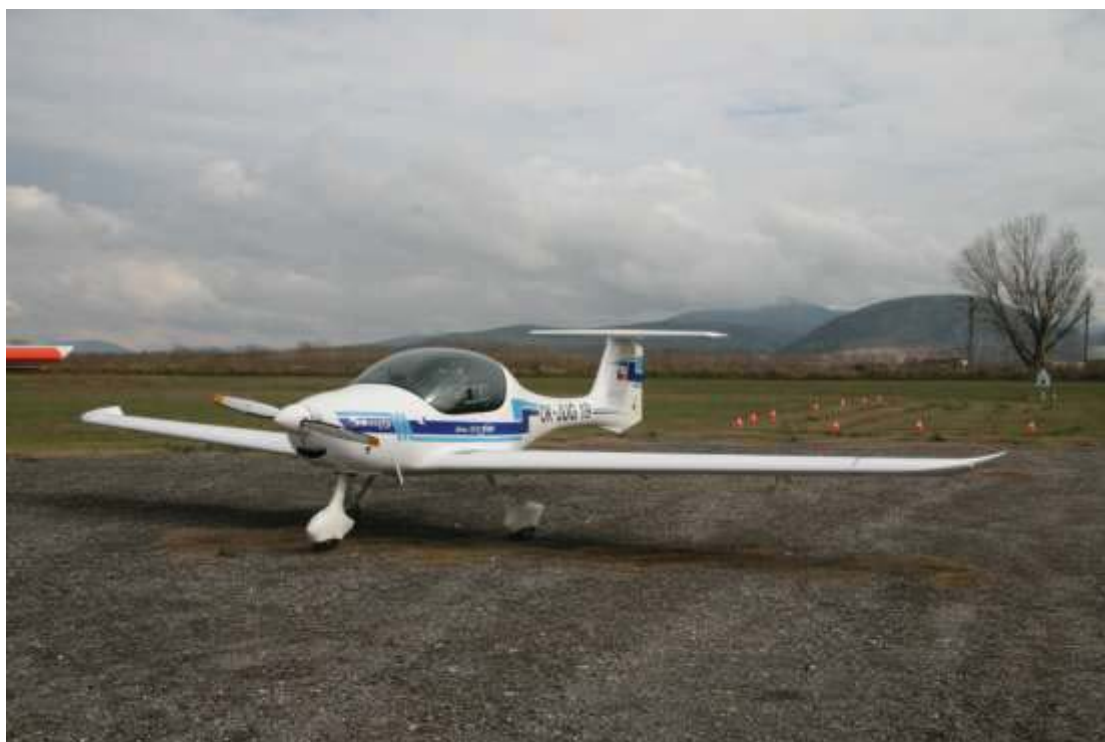
Φωτ. 2

Το α/φ ανήκει στην κατηγορία των Υπερελαφρών. Είναι διαθέσιμο, με ουραίο σχήματος T, σύστημα προσγείωσης δύο κύριων τροχών και ενός ριναίου και φέρει δίφυλλη έλικα ρυθμιζομένου βήματος μόνο στο έδαφος. Σχεδόν όλη η κατασκευή του είναι από συνθετικά υλικά (Φωτ. 2).

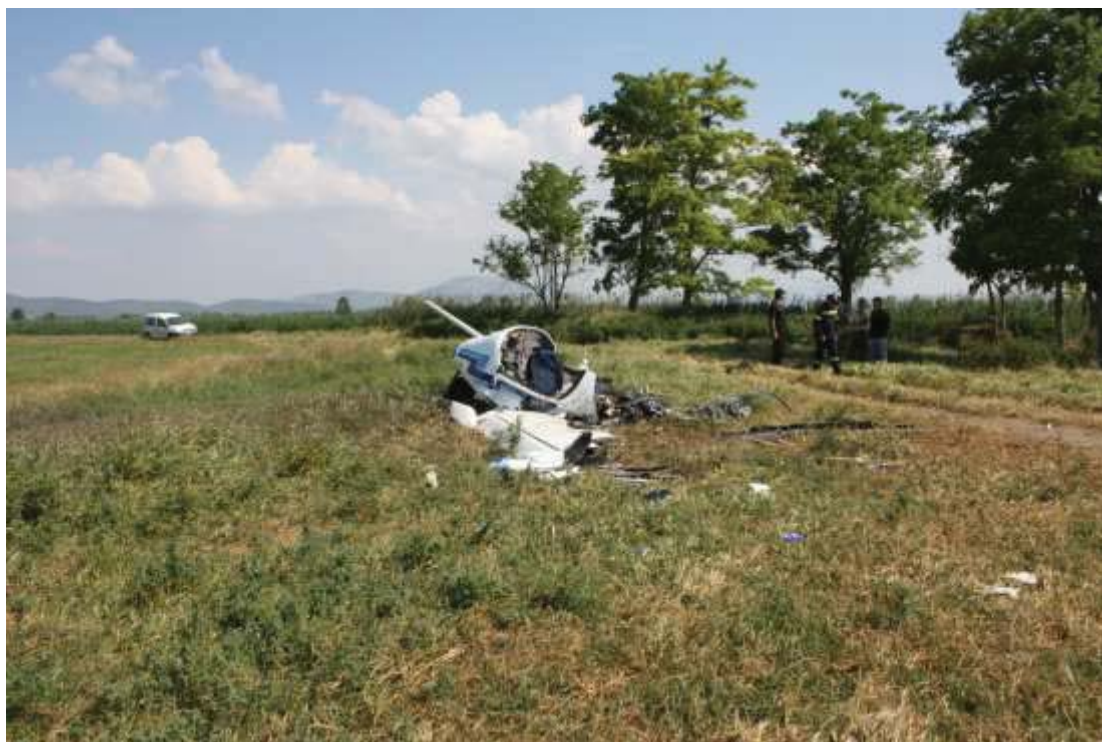
**Φωτ. 3**

Το α/φ προσέκρουσε σχεδόν κάθετα με το ρύγχος στο έδαφος με αποτέλεσμα όλος σχεδόν ο κινητήρας να εισχωρήσει σε αυτό. Το όργανο μέτρησης δυνάμεων επιτάχυνσης του α/φ βρέθηκε με ένδειξη +6,8g (θετική επιτάχυνση) και -4,7g (αρνητική επιτάχυνση). Τμήμα της δεξιάς πτέρυγας βρέθηκε εμπρός και δεξιά 3 m από το υπόλοιπο τμήμα του α/φ, το δε ριναίο σκέλος το οποίο αποσπάσθηκε κατά την πρόσκρουση, βρέθηκε βορειοανατολικά του α/φ σε απόσταση 40 m περίπου.

Ο θόλος του βαλλιστικού αλεξίπτωτου με το οποίο ήταν εφοδιασμένο το α/φ βρέθηκε εκτός της συσκευασίας του πάνω στο α/φ, χωρίς να έχει αναπτυχθεί. Εκτιμάται ότι ο μηχανισμός εκτίναξης του ενεργοποιήθηκε με την πρόσκρουση.
